# 西 病 棟

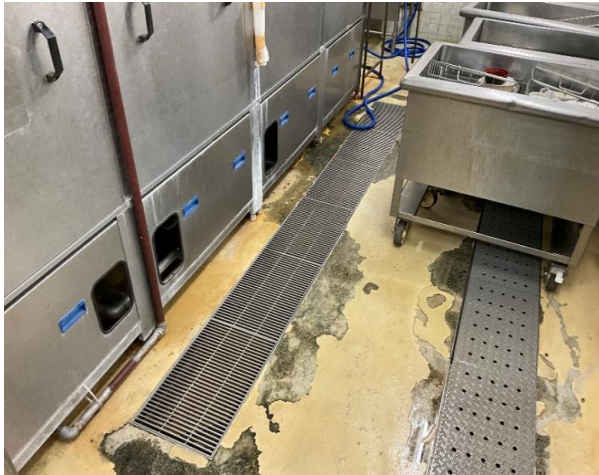
| 場所 | 地下1階 | | 図面・調査番号 | B1F-1 | 主要部位 | 内装 |

| 判定 | C | 劣化の種類 | 剥れ | | | |
| 状況 | 塗床仕上げ劣化 | | | | | |
| コメント | 床面に段差が出来ており、歩行障害の恐れがある | | | | | |

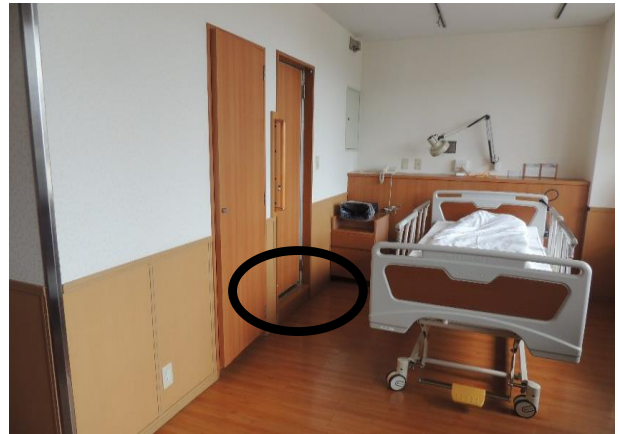
| 場所 | 3 回360 | 図面・調査番号 | | 主要部位 | |

| コメント | 病室だがトイレ・風呂に行くのに段差がある（バリアフリーでない）。 | | | | |

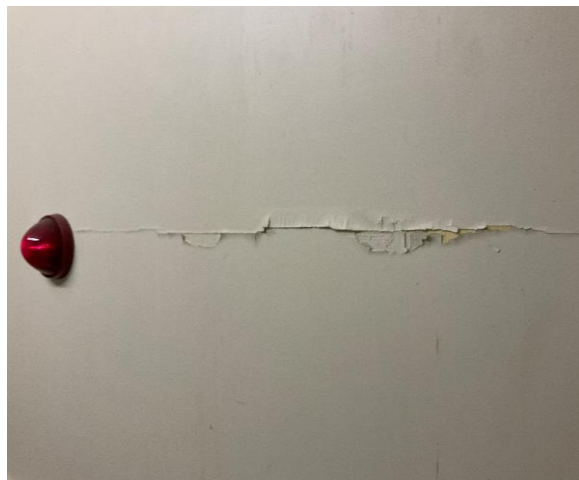
| 場所 | 地下1階 | | 図面・調査番号 | B1F-3 | 主要部位 | 内装 |

| 判定 | B | 劣化の種類 | クラック | | | |
| 状況 | 壁ボード面の亀裂 | | | | | |
| コメント | 亀裂から塗装等が剥がれる恐れがある | | | | | |

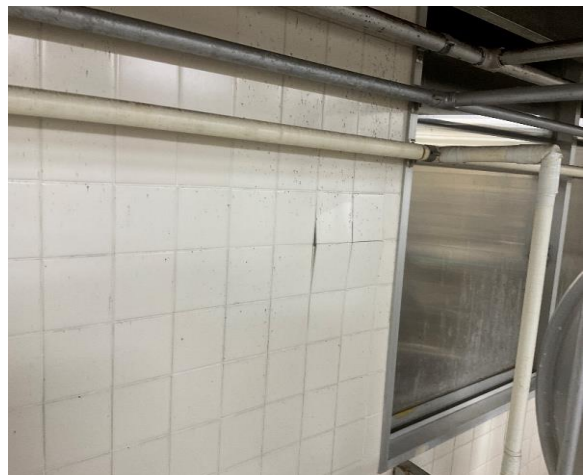
| 場所 | 地下1階 | | 図面・調査番号 | B1F-5 | 主要部位 | 内装 |

| 判定 | B | 劣化の種類 | 浮き | | | |
| 状況 | 壁タイルに浮き | | | | | |
| コメント | タイルの脱落の恐れがある | | | | | |

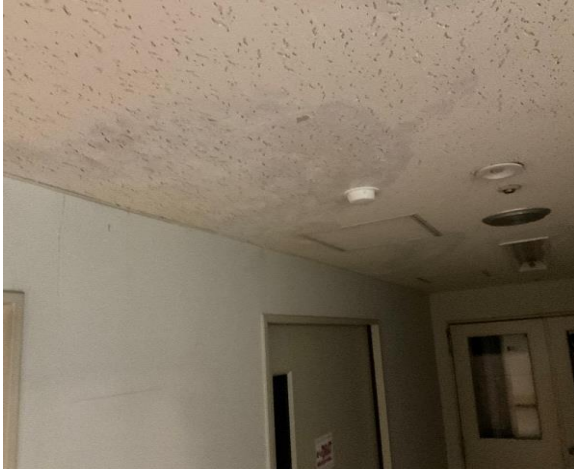
| 場所 | 地下1階 | | 図面・調査番号 | B1F-6 | 主要部位 | 内装 |

| 判定 | C | 劣化の種類 | 水漏れ跡 | | | |
| 状況 | 施設全体に発生 | | | | | |
| コメント | 仕上げ材の脱落となる恐れがある | | | | | |

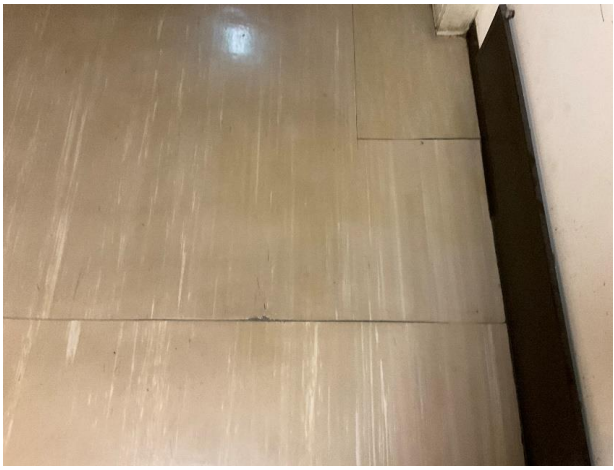
| 場所 | 1階 | | 図面・調査番号 | 1F-1 | 主要部位 | 内装 |

| 判定 | D | 劣化の種類 | 収縮 | | | |
| 状況 | 床シートが収縮し隙間発生 | | | | | |
| コメント | 施設全体の床シートの劣化がみられ歩行障害の恐れがある | | | | | |

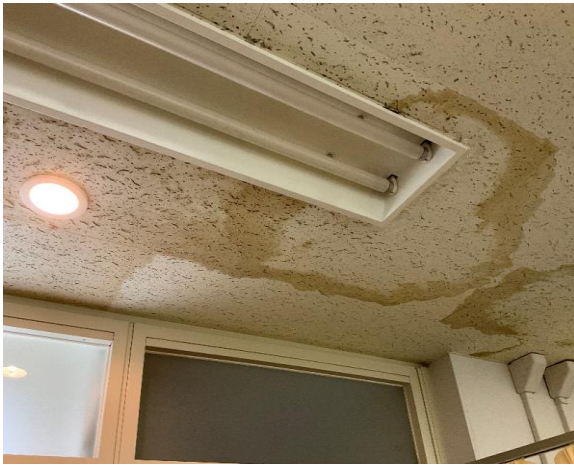
| 場所 | 2階 | | 図面・調査番号 | 2F-4 | 主要部位 | 内装 |

| 判定 | C | 劣化の種類 | 水漏れ跡 | | | |
| 状況 | 施設全体に発生 | | | | | |
| コメント | 仕上げ材の脱落となる恐れがある | | | | | |

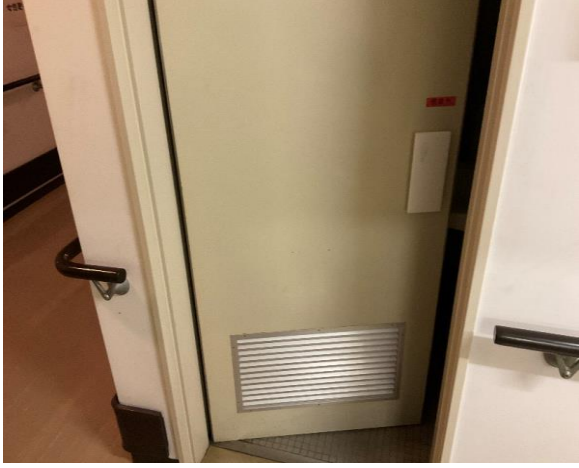
| 場所 | 2階 | | 図面・調査番号 | 2F-6 | 主要部位 | 内装 |

| 判定 | B | 劣化の種類 | 建付け不良 | | | |
| 状況 | 建具の開閉が不良 | | | | | |
| コメント | 円滑な開閉に支障がある | | | | | |

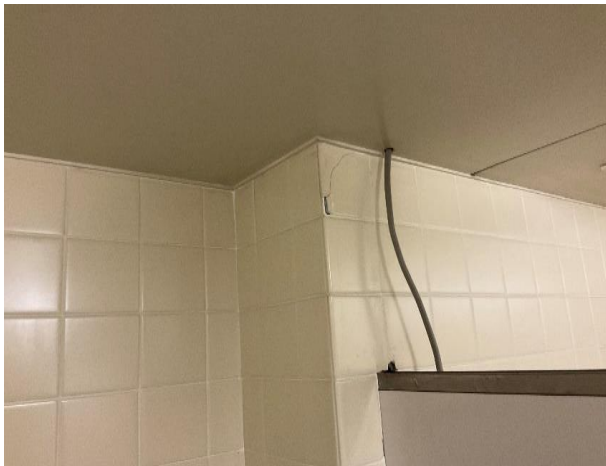
| 場所 | 3階 | | 図面・調査番号 | 3F-2 | 主要部位 | 内装 |

| 判定 | B | 劣化の種類 | 浮き | | | |
| 状況 | 壁タイルに浮き | | | | | |
| コメント | タイルの脱落の恐れがある | | | | | |

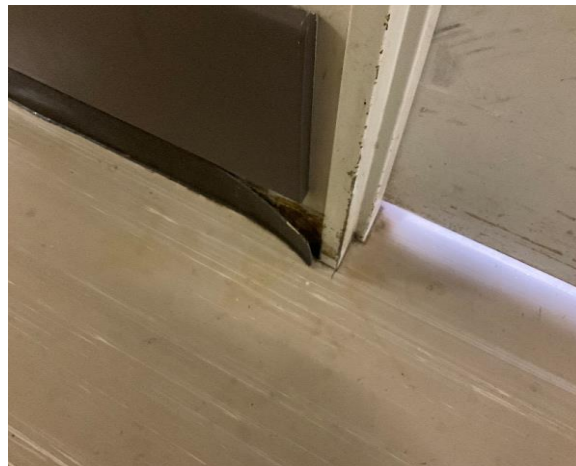
| 場所 | 3階 | | 図面・調査番号 | 3F-3 | 主要部位 | 内装 |

| 判定 | B | 劣化の種類 | 剥れ | | | |
| 状況 | 巾木の剥れ | | | | | |

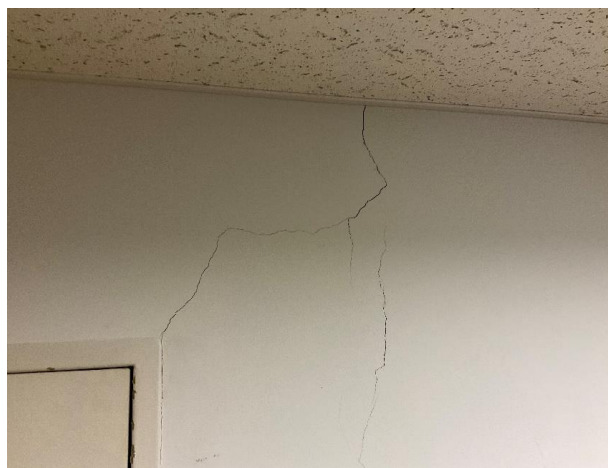
| 場所 | 5階 | 図面・調査番号 | 5F-1 | 主要部位 | 内装 |

| 判定 | C | 劣化の種類 | クラック | | |
| 状況 | コンクリートひび割れ | | | | |
| コメント | ひび割れ部分から雨水の侵入が進み爆裂等の恐れがある | | | | |

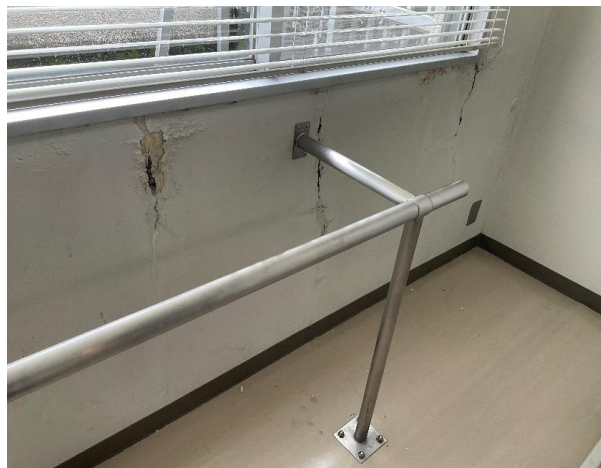
| 場所 | 5階 | 図面・調査番号 | 5F-2 | 主要部位 | 内装 |

| 判定 | C | 劣化の種類 | クラック | | |
| 状況 | コンクリートひび割れ | | | | |
| コメント | ひび割れ部分から雨水の侵入が進み爆裂等の恐れがある | | | | |

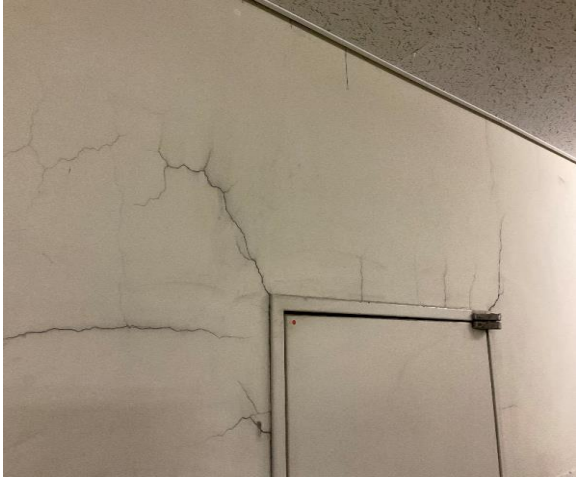
| 場所 | 地下1階 | 図面・調査番号 | B1F-2 | 主要部位 | 内装 |

| 判定 | C | 劣化の種類 | クラック | | |
| 状況 | コンクリートひび割れ | | | | |
| コメント | ひび割れ部分から雨水の侵入が進み爆裂等の恐れがある | | | | |

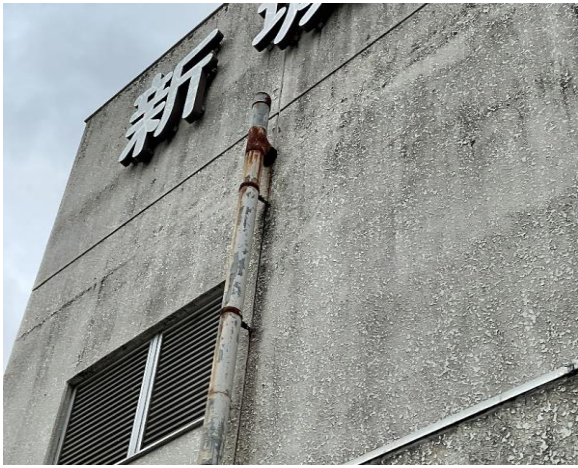
| 場所 | R階 | | 図面・調査番号 | RF-6 | 主要部位 | 屋根 |

| 判定 | C | 劣化の種類 | 発錆 | | | |
| 状況 | 樋の取付部分に発錆 | | | | | |
| コメント | 発錆が進行すると樋の脱落の恐れがある | | | | | |

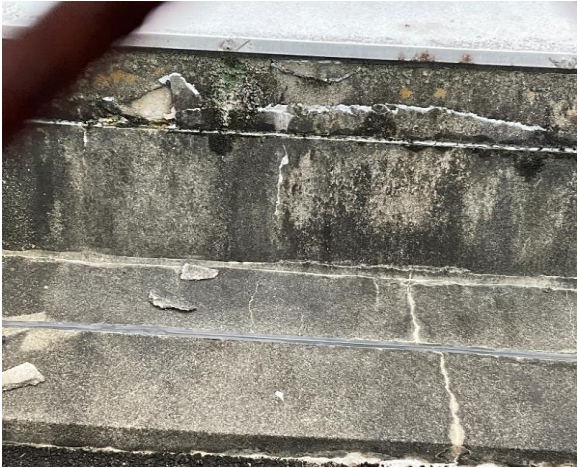
| 場所 | R階 | | 図面・調査番号 | RF-1 | 主要部位 | 屋根 |

| 判定 | D | 劣化の種類 | 剥落 | | | |
| 状況 | 立上りモルタルの剥落 | | | | | |
| コメント | 劣化が進行すると雨水の浸入等の恐れがある | | | | | |

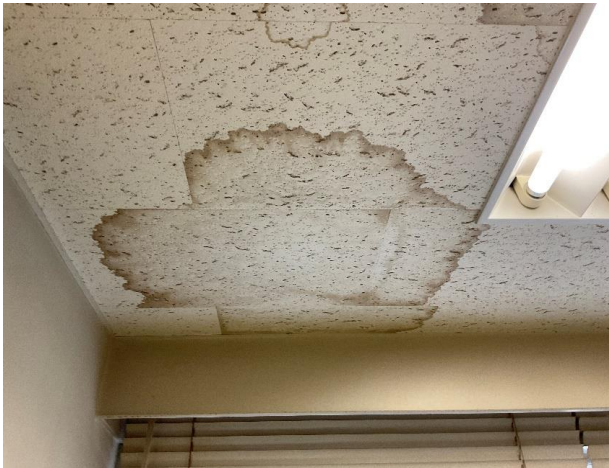
| 場所 | 1階 | 図面・調査番号 | 1F-2 | 主要部位 | 内装 |

| 判定 | C | 劣化の種類 | 水漏れ跡 | | |
| 状況 | 施設全体に発生 | | | | |
| コメント | 仕上げ材の脱落となる恐れがある | | | | |

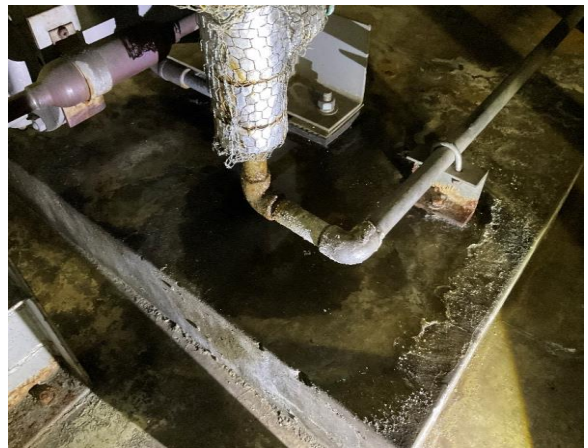
| 場所 | 1階 | 図面・調査番号 | 1F-5 | 主要部位 | 機械設備 |

| 判定 | C | 劣化の種類 | 水漏れ | | |
| 状況 | 配管から水漏れ | | | | |
| コメント | 精密調査を要する。耐用年数超過。 | | | | |

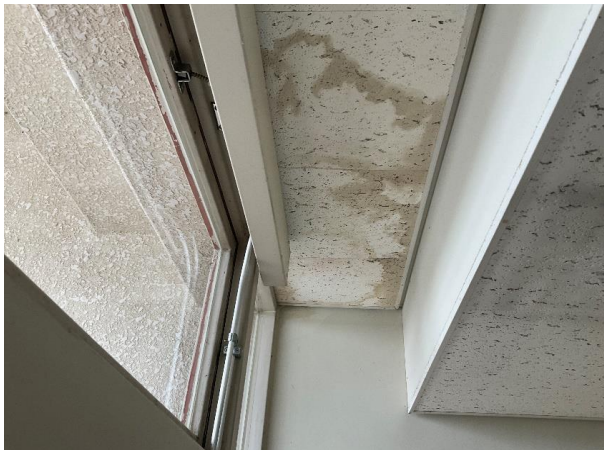
| 場所 | 2階 | | 図面・調査番号 | 2F-2 | 主要部位 | 内装 |

| 判定 | C | 劣化の種類 | 水漏れ跡 | | | |
| 状況 | 施設全体に発生 | | | | | |
| コメント | 仕上げ材の脱落となる恐れがある | | | | | |

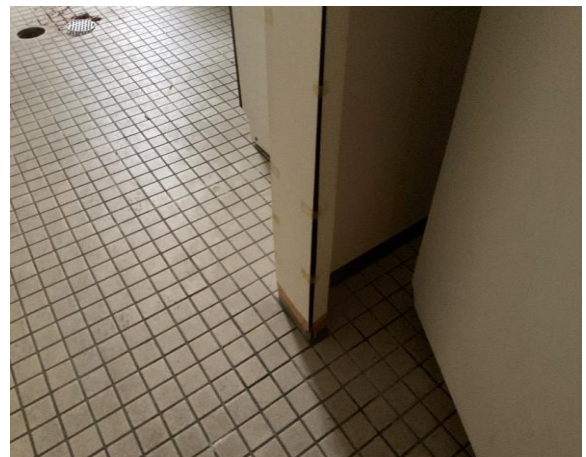
| 場所 | 2階 | | 図面・調査番号 | 2F-5 | 主要部位 | 内装 |

| 判定 | B | 劣化の種類 | 経年劣化 | | | |
| 状況 | トイレブースに経年劣化が見られる | | | | | |
| コメント | 劣化が進行すると開閉不良等の支障が出る恐れがある | | | | | |

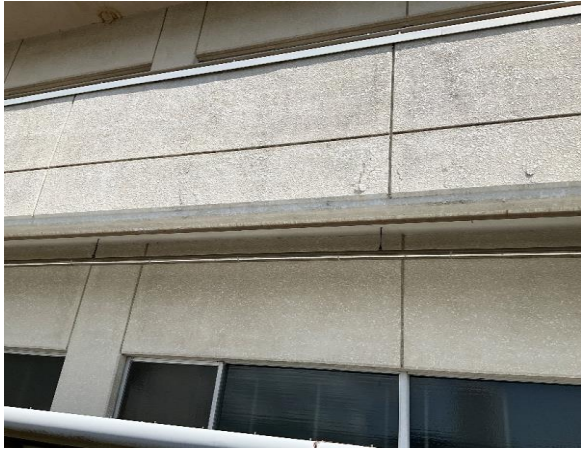
| 場所 | 2階 | | 図面・調査番号 | 2F-7 | 主要部位 | 外装 |

| 判定 | C | 劣化の種類 | 爆裂 | | | |
| 状況 | コンクリートの爆裂 | | | | | |
| コメント | 進行するとコンクリート片の脱落の恐れがある | | | | | |

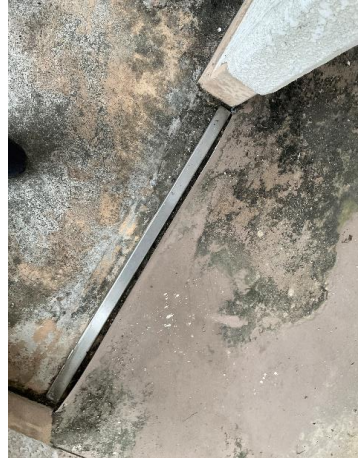
| 場所 | 2階 | 図面・調査番号 | 2F-9 | 主要部位 | 外装 |

| 判定 | C | 劣化の種類 | 損傷 | | |
| 状況 | バルコニー床シートの損傷 | | | | |
| コメント | 床シートの劣化により歩行障害の恐れがある | | | | |

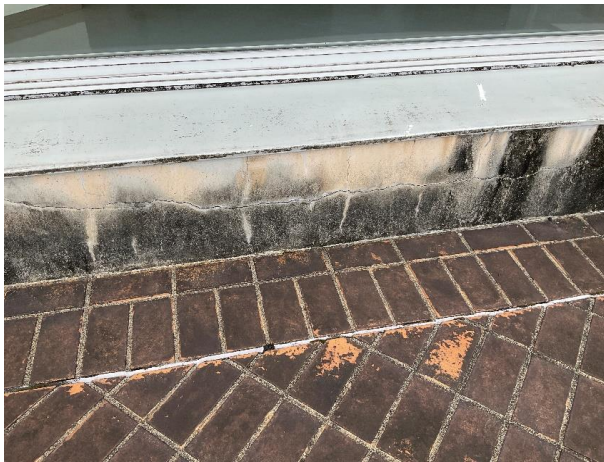
| 場所 | 3階 | | 図面・調査番号 | 3F-2 | 主要部位 | 屋根 |

| 判定 | C | 劣化の種類 | クラック | | | |
| 状況 | 防水立上りにクラック | | | | | |
| コメント | 進行すると雨水侵入の恐れがある | | | | | |

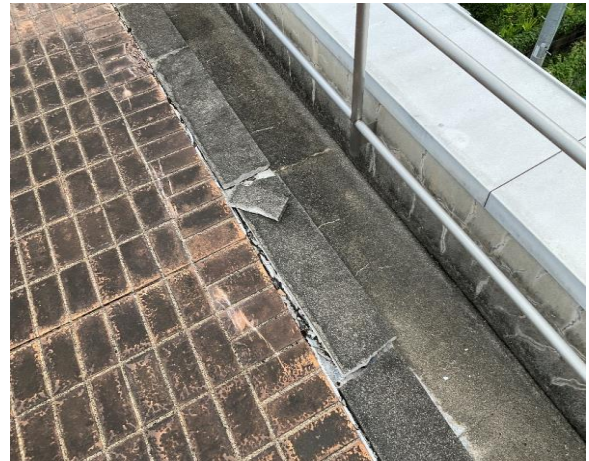
| 場所 | 3階 | 図面・調査番号 | 3F-3 | 主要部位 | 外装 |

| 判定 | C | 劣化の種類 | 破損 | | |
| 状況 | 見切りモルタルの破損 | | | | |
| コメント | 歩行障害の恐れがある | | | | |

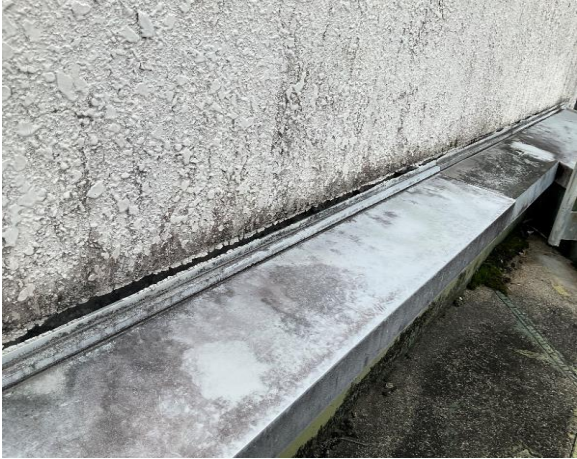
| 場所 | 3階 | | 図面・調査番号 | 3F-4 | 主要部位 | 外装 |

| 判定 | C | 劣化の種類 | 剥離 | | | |
| 状況 | 笠木の取合いシーリングの剥離 | | | | | |
| コメント | 雨水侵入の恐れがある | | | | | |

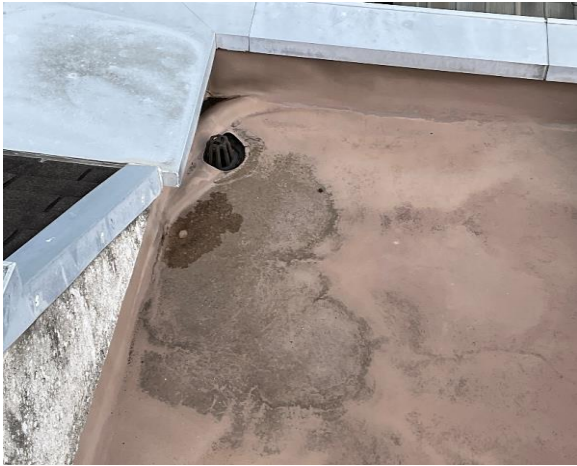
| 場所 | 4階 | | 図面・調査番号 | 4F-3 | 主要部位 | 屋根 |

| 判定 | C | 劣化の種類 | ふくれ | | | |
| 状況 | シート防水の膨らみがある | | | | | |
| コメント | 内部に雨水が浸入すると漏水の恐れがある | | | | | |

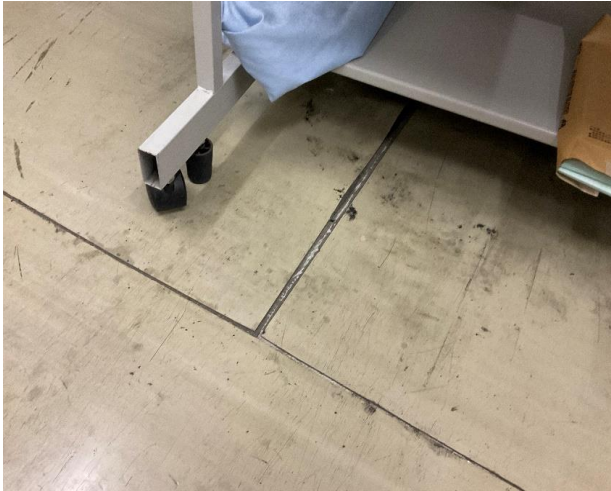
| 場所 | 地下1階 | | 図面・調査番号 | B1F-1 | 主要部位 | 内装 |

| 判定 | D | 劣化の種類 | 収縮 | | | |
| 状況 | 床シートの収縮 | | | | | |
| コメント | 施設全体の床シートに収縮がみられ歩行障害の恐れがある | | | | | |

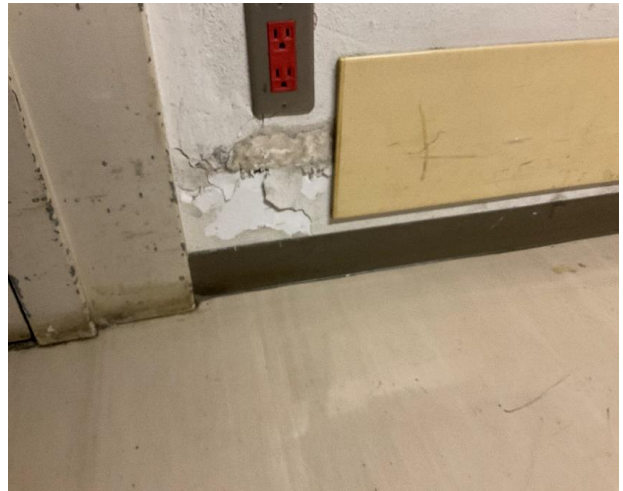
| 場所 | 地下1階 | 図面・調査番号 | B1F-2 | 主要部位 | 内装 |

| 判定 | B | 劣化の種類 | 亀裂 | | |
| 状況 | 壁ボード面の亀裂 | | | | |
| コメント | 亀裂から塗装等が剥がれる恐れがある | | | | |

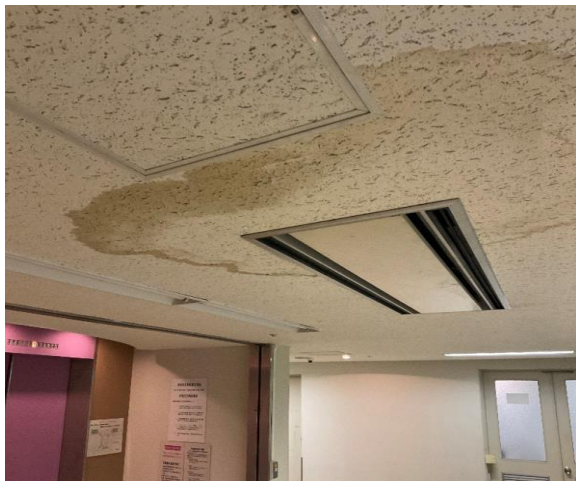
| 場所 | 地下1階 | | 図面・調査番号 | B1F-3 | 主要部位 | 内装 |

| 判定 | C | 劣化の種類 | 水漏れ跡 | | | |
| 状況 | 施設全体に発生 | | | | | |
| コメント | 仕上げ材の脱落となる恐れがある | | | | | |

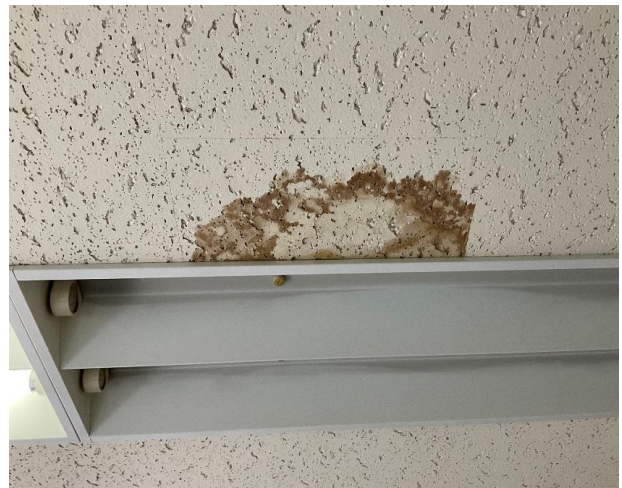
| 場所 | 1階 | 図面・調査番号 | 1F-2 | 主要部位 | 内装 |

| 判定 | C | 劣化の種類 | 水漏れ跡 | | |
| 状況 | 施設全体に発生 | | | | |
| コメント | 仕上げ材の脱落となる恐れがある | | | | |

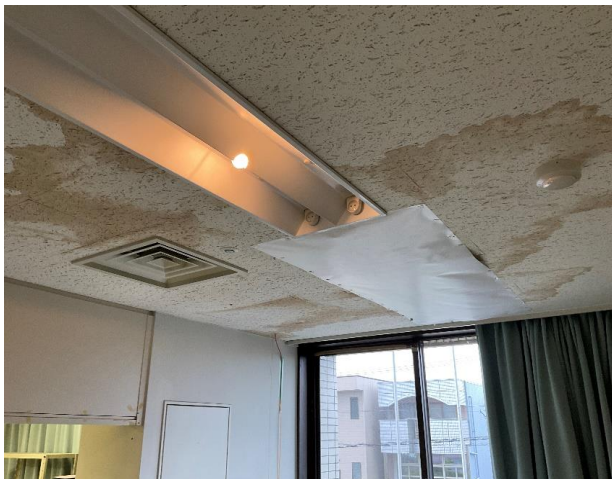
| 場所 | 2階 | | 図面・調査番号 | 2F-1 | 主要部位 | 内装 |

| 判定 | C | 劣化の種類 | 水漏れ跡 | | | |
| 状況 | 施設全体に発生 | | | | | |
| コメント | 仕上げ材の脱落となる恐れがある | | | | | |

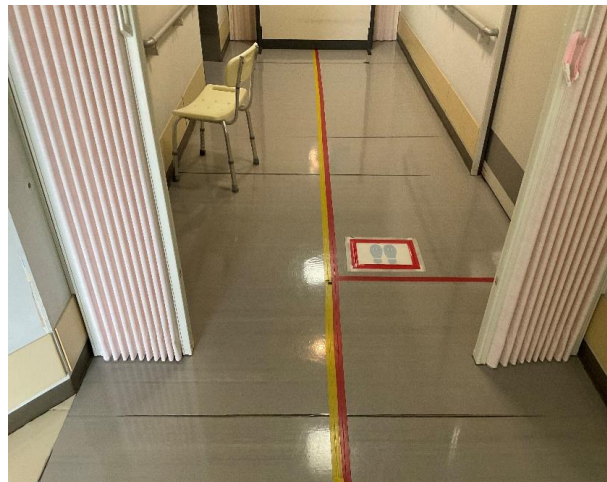
| 場所 | 3階 | 図面・調査番号 | 3F-1 | 主要部位 | 内装 |

| 判定 | D | 劣化の種類 | 収縮 | | |
| 状況 | 床シートの収縮 | | | | |
| コメント | 施設全体の床シートに収縮がみられ歩行障害の恐れがある | | | | |

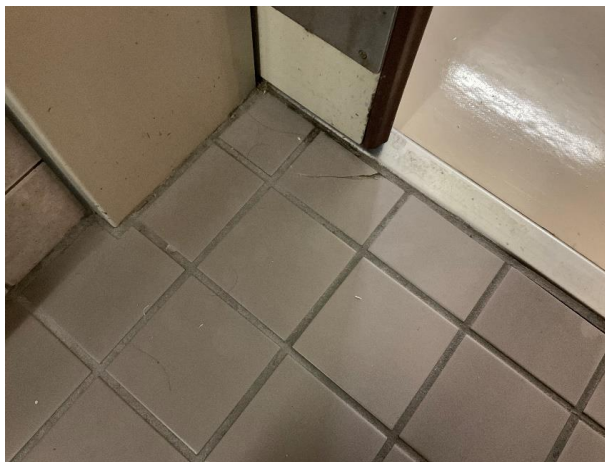
| 場所 | 4階 | 図面・調査番号 | 4F-1 | 主要部位 | 内装 |

| 判定 | B | 劣化の種類 | クラック | | |
| 状況 | 床タイルのひび割れ | | | | |
| コメント | ひび割れが進行しタイルの剥がれに繋がる恐れがある | | | | |

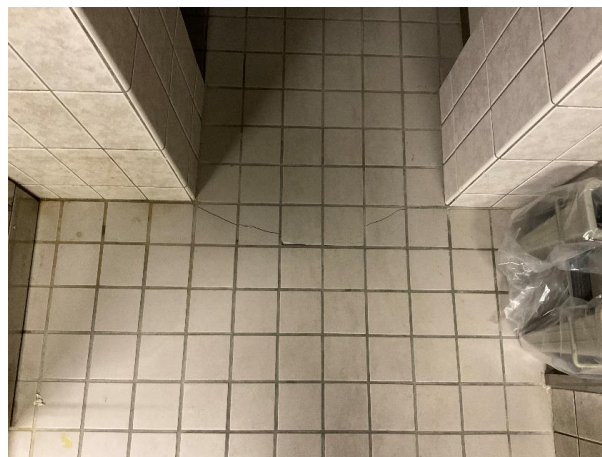
| 場所 | 6階 | | 図面・調査番号 | 6F-1 | 主要部位 | 内装 |

| 判定 | B | 劣化の種類 | クラック | | | |
| 状況 | 床タイルのひび割れ | | | | | |
| コメント | ひび割れが進行しタイルの剥がれに繋がる恐れがある | | | | | |

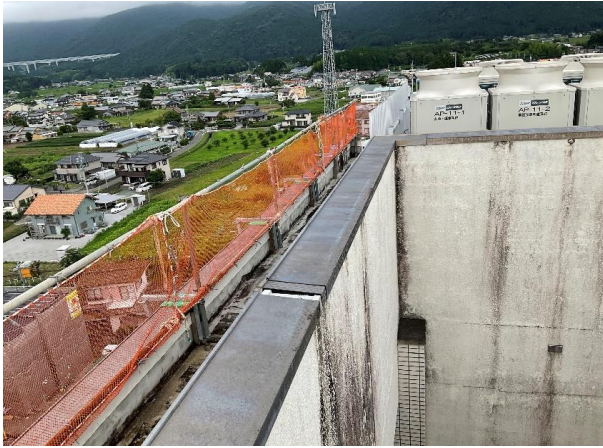
| 場所 | R階 | | 図面・調査番号 | RF-1 | 主要部位 | 屋根 |

| 判定 | C | 劣化の種類 | 損傷 | | | |
| 状況 | 金属笠木の損傷 | | | | | |
| コメント | 笠木の脱落、雨水の浸入の恐れがある | | | | | |

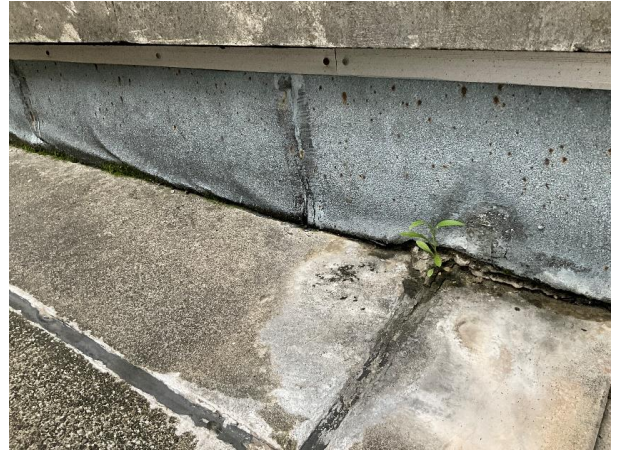
| 場所 | R階 | | 図面・調査番号 | RF-2 | 主要部位 | 屋根 |

| 判定 | D | 劣化の種類 | 剥れ | | | |
| 状況 | 立上り部の剥れ | | | | | |
| コメント | 劣化が進行すると雨水の浸入等の恐れがある | | | | | |

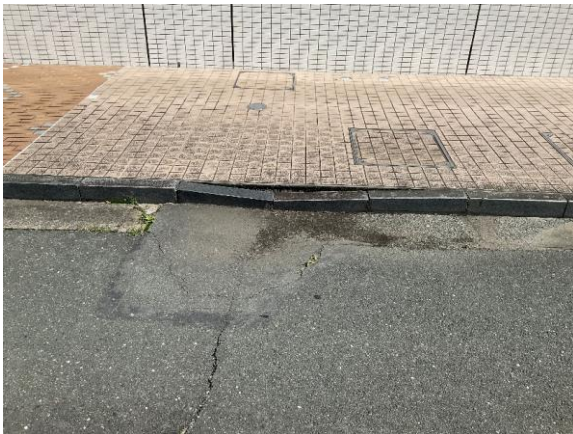
| 場所 | 敷地 | | 図面・調査番号 | 敷地-1 | 主要部位 | 外部通路 |

| 判定 | C | 劣化の種類 | 沈下 | | | |
| 状況 | 沈下により境界ブロックの破損 | | | | | |
| コメント | 境界ブロックの損傷、歩行障害の恐れがある | | | | | |

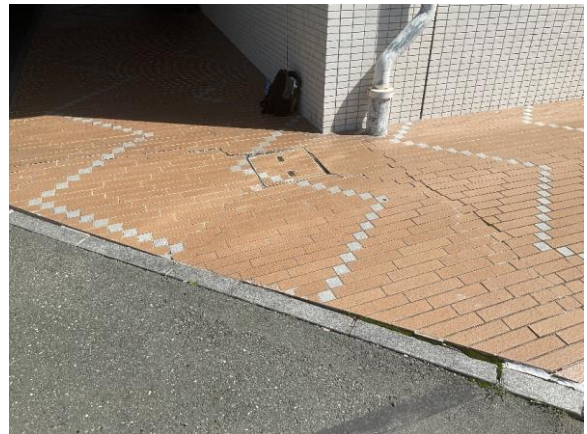
| 場所 | 敷地 | | 図面・調査番号 | 敷地-2 | 主要部位 | 外部通路 |

| 判定 | C | 劣化の種類 | 沈下 | | | |
| 状況 | 沈下によりタイルのひび割れ | | | | | |
| コメント | タイルのひび割れ、歩行障害の恐れがある | | | | | |

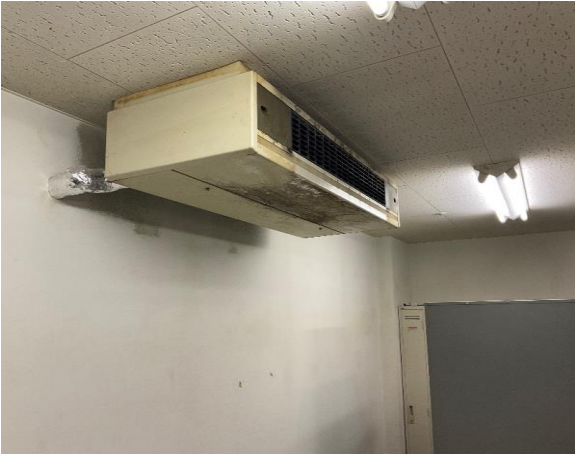
| 場所 | 地下1階 | 図面・調査番号 | B1F-3 | 主要部位 | 機械設備 |

| 判定 | C | 劣化の種類 | 経年劣化 | | |
| 状況 | 空調機に経年劣化がみられる | | | | |
| コメント | 空調機の性能に支障が出る恐れがある。耐用年数超過。 | | | | |

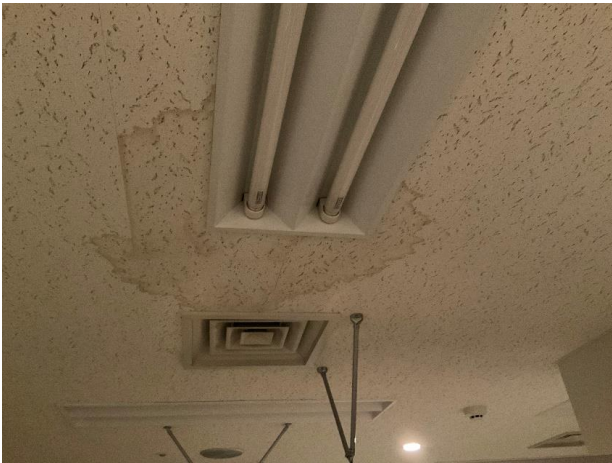
| 場所 | 1階 | 図面・調査番号 | 1F-1 | 主要部位 | 内装 |

| 判定 | C | 劣化の種類 | 水漏れ跡 | | |
| 状況 | 施設全体に発生 | | | | |
| コメント | 仕上げ材の脱落となる恐れがある | | | | |

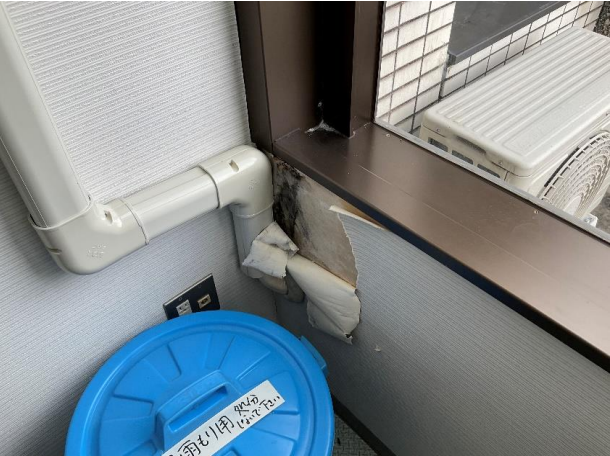
| 場所 | 4階 | 図面・調査番号 | 4F-1 | 主要部位 | 内装 |

| 判定 | B | 劣化の種類 | 剥れ | | |
| 状況 | ビニルクロスの剥がれ | | | | |
| コメント | 施設美観上好ましくない | | | | |

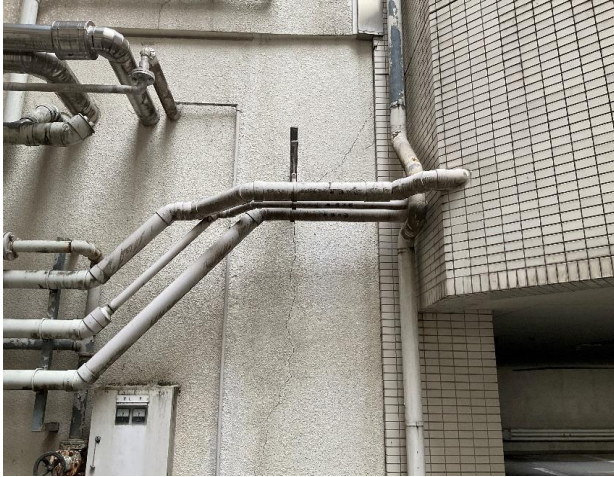
| 場所 | 地下1階 | 図面・調査番号 | B1-1 | 主要部位 | 外装 |

| 判定 | C | 劣化の種類 | クラック | | |
| 状況 | 外壁コンクリートのひび割れ | | | | |
| コメント | ひび割れ部分から雨水の侵入が進み爆裂等の恐れがある | | | | |

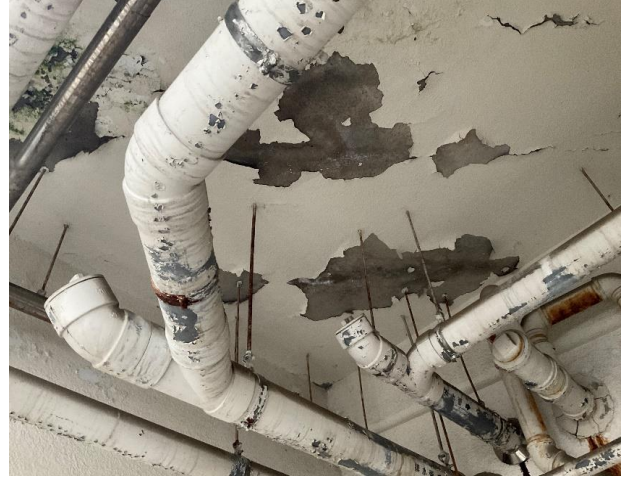
| 場所 | 地下1階 | 図面・調査番号 | B1-2 | 主要部位 | 外装 |

| 判定 | B | 劣化の種類 | 塗装剥がれ | | |
| 状況 | 軒天塗装の劣化 | | | | |
| コメント | 全体に塗装の剥がれが広がる恐れがある | | | | |

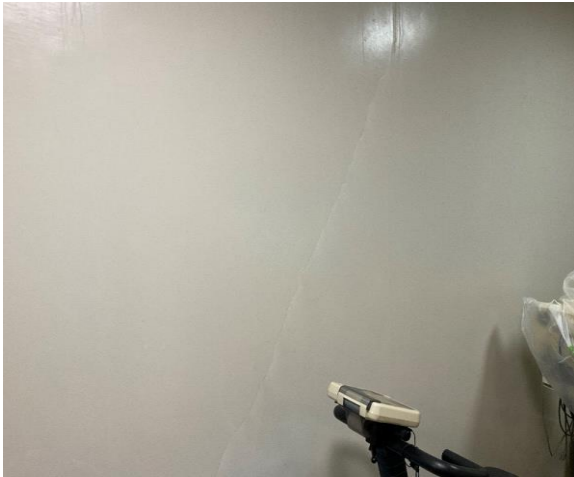
| 場所 | 地下1階 | | 図面・調査番号 | B1-4 | 主要部位 | 内装 |

| 判定 | C | 劣化の種類 | クラック | | | |
| 状況 | コンクリートひび割れ | | | | | |
| コメント | ひび割れ部分から雨水の侵入が進み爆裂等の恐れがある | | | | | |

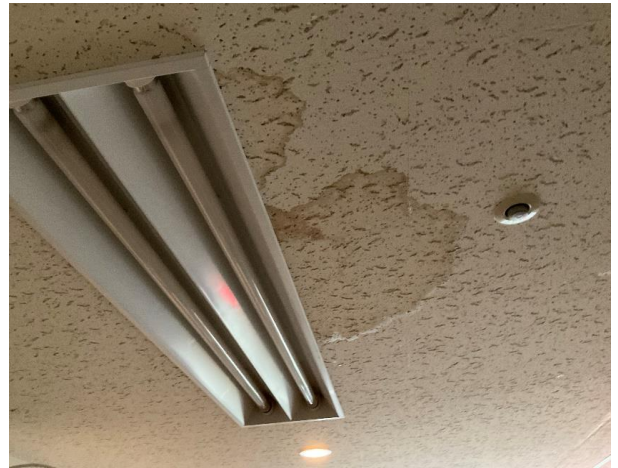
| 場所 | 1階 | 図面・調査番号 | 1F-2 | 主要部位 | 内装 |

| 判定 | C | 劣化の種類 | 水漏れ跡 | | |
| 状況 | 施設全体に発生 | | | | |
| コメント | 仕上げ材の脱落となる恐れがある | | | | |

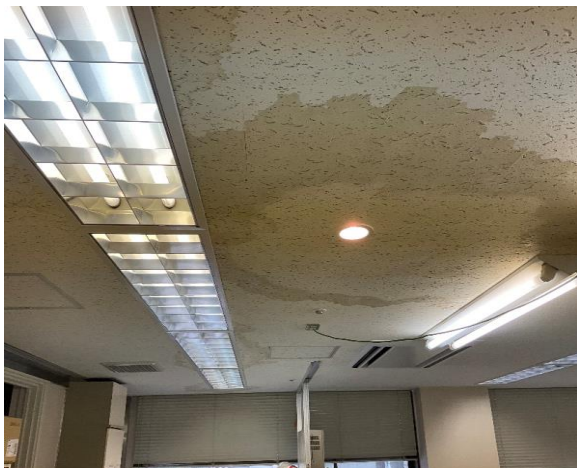
| 場所 | 1階 | 図面・調査番号 | 1F-3 | 主要部位 | 内装 |

| 判定 | C | 劣化の種類 | 水漏れ跡 | | |
| 状況 | 施設全体に発生 | | | | |
| コメント | 仕上げ材の脱落となる恐れがある | | | | |

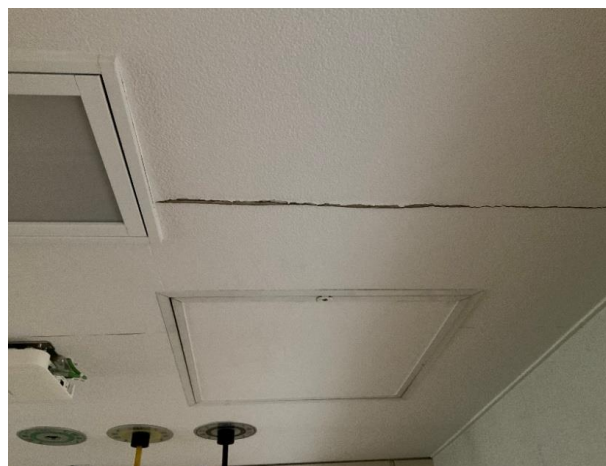
| 場所 | 2階 | 図面・調査番号 | 2F-2 | 主要部位 | 内装 |

| 判定 | C | 劣化の種類 | クラック | | |
| 状況 | 天井ボードにクラック有り | | | | |
| コメント | 仕上げ材の脱落となる恐れがある | | | | |

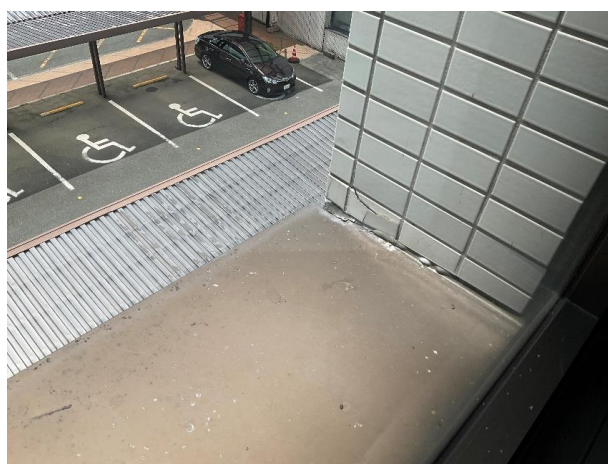
| 場所 | 3階 | 図面・調査番号 | 3F-2 | 主要部位 | 外装 |

| 判定 | D | 劣化の種類 | 破損 | | |
| 状況 | 外壁タイルに破損有り | | | | |
| コメント | 施設全体にタイルの劣化がみられ脱落の恐れがある | | | | |

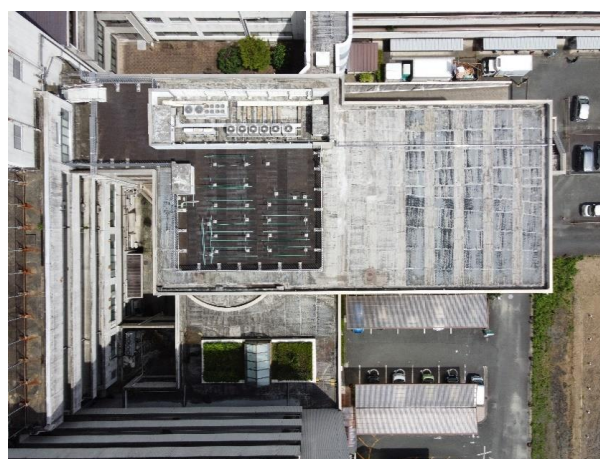
| 場所 | R階 | | 図面・調査番号 | RF-1 | 主要部位 | 外装 |

| 判定 | B | 劣化の種類 | 経年劣化 | | | |
| 状況 | 防水の経年による劣化 | | | | | |
| コメント | 経年による劣化がみられる為、経過観察が必要 | | | | | |

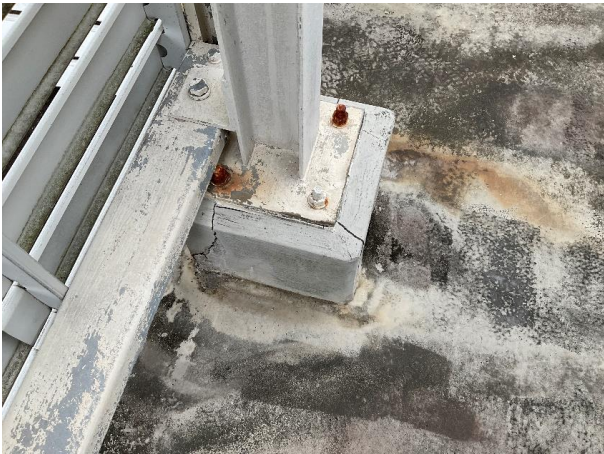
| 場所 | R階 | 図面・調査番号 | RF-2 | 主要部位 | 外装 |

| 判定 | C | 劣化の種類 | クラック | | |
| 状況 | 設備困障の基礎にひび割れ | | | | |
| コメント | ひび割れが進行すると固定に影響するため、改修が必要 | | | | |

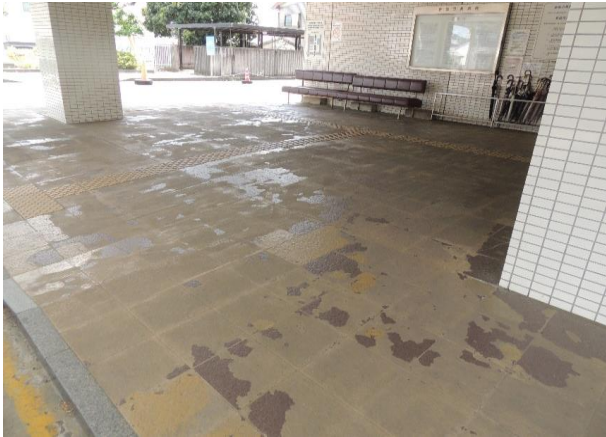
| | 1 階 | | | | | | | |

| | 玄関のタイル剥離 | | | | | | | |
