# 史跡長篠城跡保存活用計画

令和 2 年(2020) 3 月

新 城 市 教 育 委 員 会

- 1 本書は、愛知県新城市に所在する国指定史跡 長篠城跡の保存活用計画書である。
- 2 本計画書の策定は、平成 30 年度及び令和元年度の国宝重要文化財等保存・活用事業費補助金を得て、2 か年にわたって実施した。
- 3 計画策定にあたっては本市が設置した「史跡長篠城跡保存活用計画策定委員会」で検討を重ねて、本書をまとめた。また、文化庁文化財第二課及び愛知県教育委員会生涯学習課文化財保護室の指導・助言を得て策定した。
- 4 計画策定に係る事務は、新城市教育委員会生涯共育課文化財係が担当し、一部の業務を株式会社空間文化開発機構に委託して行った。
- 5 本計画は、『史跡整備のてびき』（2005 文化庁文化財部記念物課 監修）及び『史跡等・重要文化的景観マネジメント支援事業報告書』（2015 文化庁文化財部記念物課 監修）の内容を踏まえて検討した。

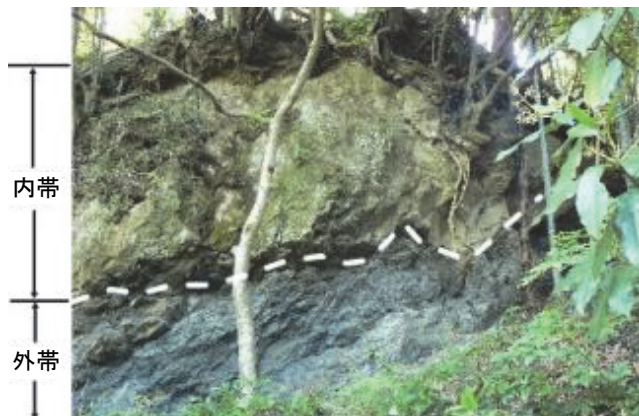
図 2-5 中央構造線長篠露頭(市天然記念物)

長篠城跡近くにある。長篠露頭では、外帯の黒色片岩の上に内帯の花崗岩源圧砕岩が覆いかぶさっている様子をはっきりと見ることができる。

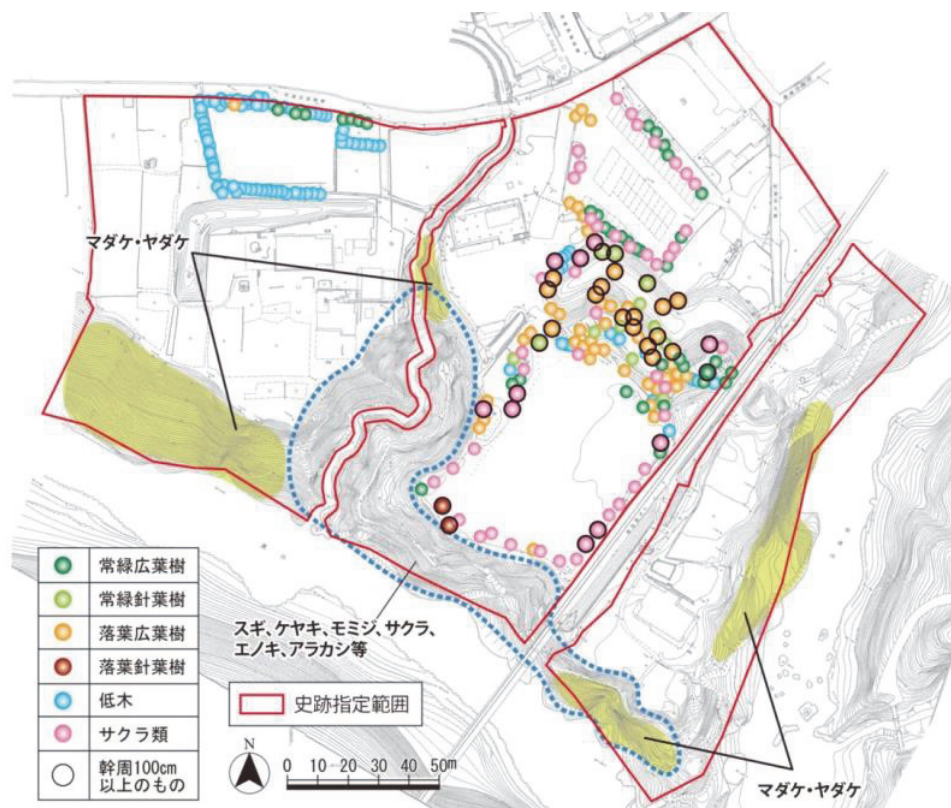
図3-2 史跡長篠城跡の植栽概要図

弾正曲輪の北面広場の周縁部にはサツキ、アジサイ、キョウチクトウ、キンモクセイ、モモ、ウメなどが植栽され、指定地境界地の景観に彩りを加えている。

宇連川と豊川、碁石川沿いの崖地にみられる植物はほとんどが自生で、イロハモミジやスギ・ヒノキ、ケヤキ、エノキ、アラカシ・シラカシなどが大きく生育している。また野牛曲輪の東斜面、南斜面、弾正曲輪の南斜面には密生したマダケ、ヤダケからなる竹林がみられ、周辺部へ拡大・侵入している。なお、一部斜面の園路沿いに植栽木のソメイヨシノが点在している。これら斜面の植物は日常的に手入れがされていないため、一部がブッシュ化して樹木の生育不良を起こしている。

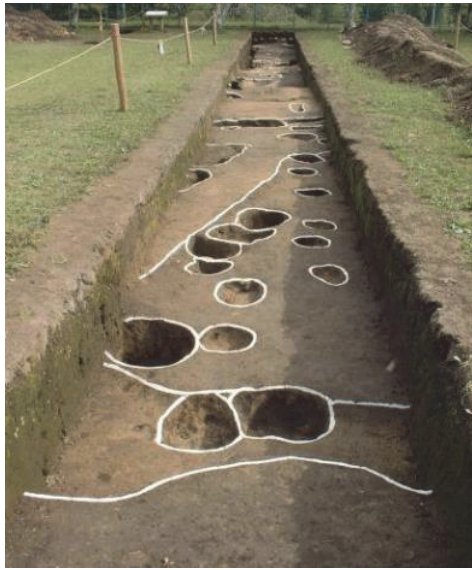
図 3-20 主郭内の建物跡確認状況  
[5B トレンチ 西から]

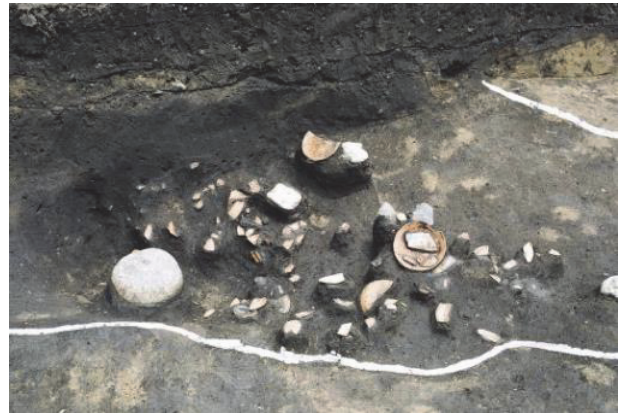
図 3-21 主郭内の遺物出土状況  
[5B トレンチ (SK-7) 南から]

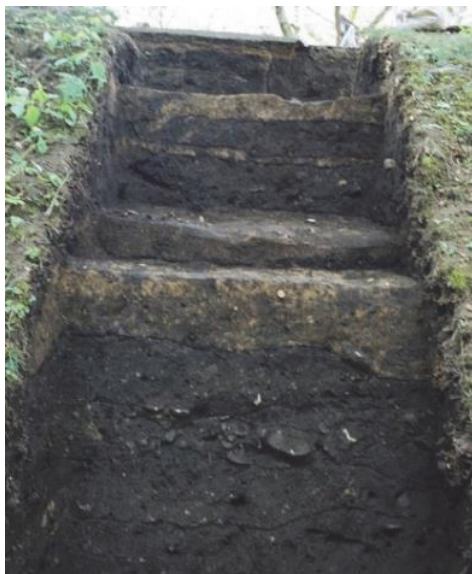
図 3-22 土橋跡主郭内の遺構の確認状況  
[5F トレンチ (北) 土橋 東から]

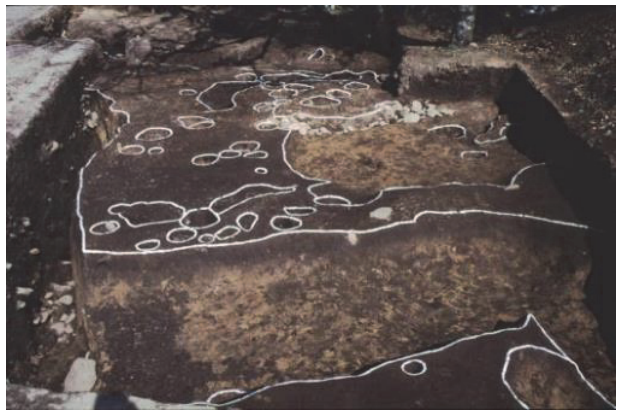
図 3-23 主郭内の建物跡確認状況  
[5F トレンチ (南) (SD-6) 南から]

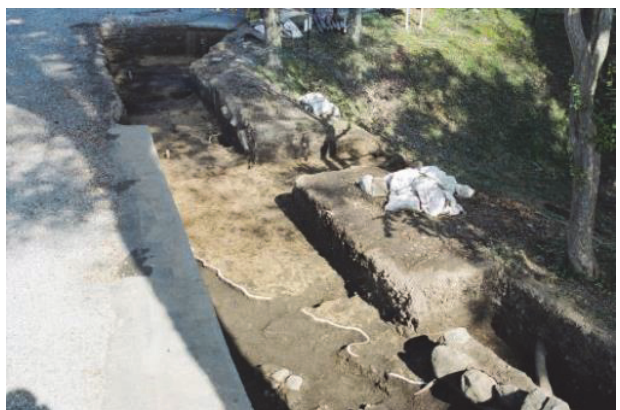
図 3-25 土橋跡主郭内の遺構の確認状況  
[5F トレンチ (北) 南西から]

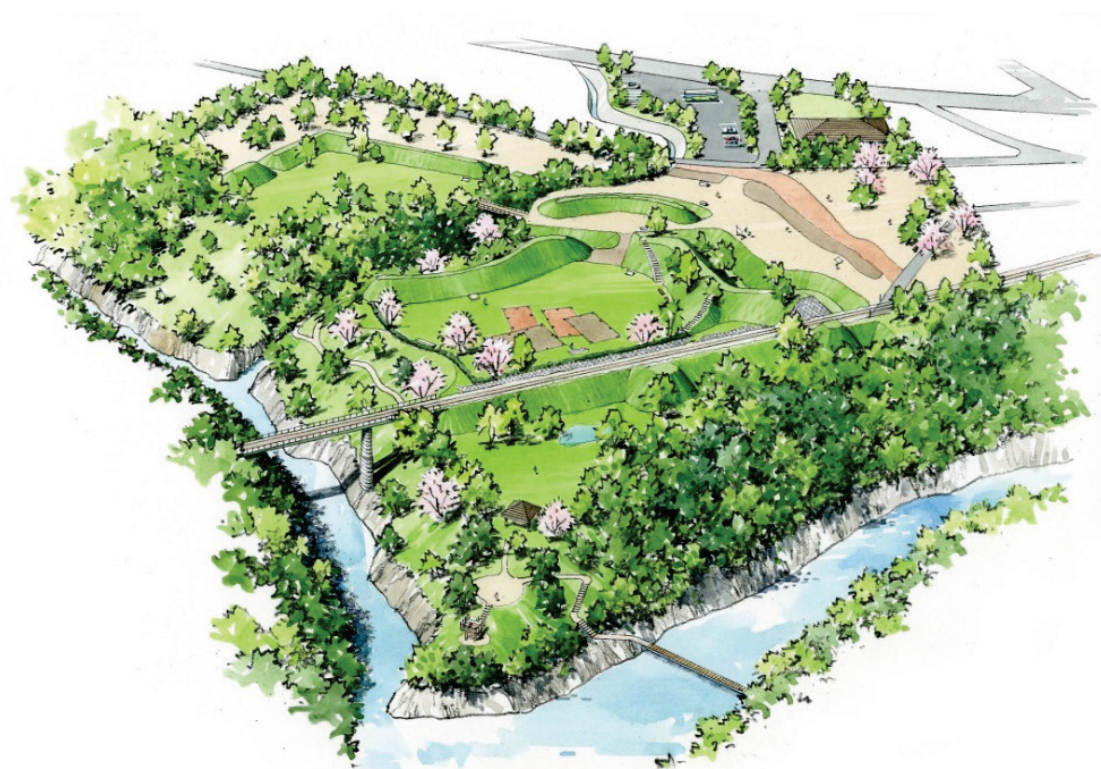
図 10-1 整備イメージパース

整備の大前提として遺構の保存を図る。その上で遺構の保存をより確実にするため、土塁等の現存遺構の破損箇所の復旧を図る。また遺跡が存立する基盤であり、自然の要害となる自然地形(地盤)の保全を図るため、各種調査に基づき樹木の伐採等必要な保全策を講じる。

| | <p>で復元や表示等整備を図る。</p> <ul style="list-style-type: none"> <li>・これまで確認された地下遺構で、主郭虎口の通路である土橋1、現存遺構の堀1と対となる堀跡3や、主郭虎口前の丸馬出を構成する土塁跡6・堀跡4、帯曲輪と巴城曲輪を画する土塁跡7・堀跡5は、長篠城の特徴的な縄張を表すものであることから、丸馬出の全容の解明を図り、整備計画等に基づき地表部での立体表示等整備によって史跡の価値の顕在化を検討する。</li> <li>・その他の遺構については、来訪者が城内の暮らしぶりや防御等の多様な姿を迫体験できるように、学識経験者等の指導を得ながら、復元または平面的な表示整備を検討する。</li> <li>・野牛曲輪は現存する井戸や発掘調査で確認されたため池跡など、城郭における水場としての特徴を周知するための説明板等による解説や遺構の整備等を検討する。</li> <li>・遺構復元は発掘調査成果と天明の絵図を参考にして、縄張り復元の整備を行う。</li> <li>・各曲輪にはイベントなど地域住民や多くの人々の集い・憩いの場としても利用できるよう多目的広場の要素を持たせた空間を検討する。</li> <li>・崖地などの自然地形においては、崩落危険箇所の調査を実施し、必要に応じて修景等に配慮した崩落防止措置を図る。</li> </ul> |
